2D G-AC063-2ZEP

GRIP
GRIP GmbH Handhabungstechnik

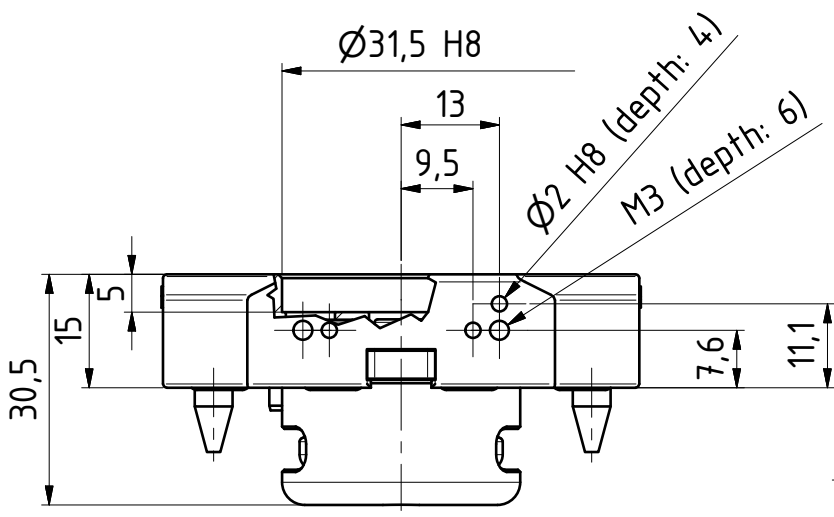
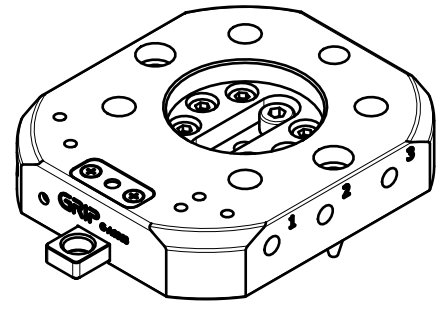
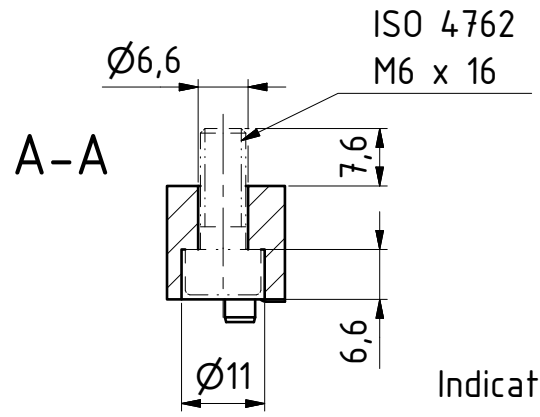
A-A

Indicator:
system
locked/ unlocked

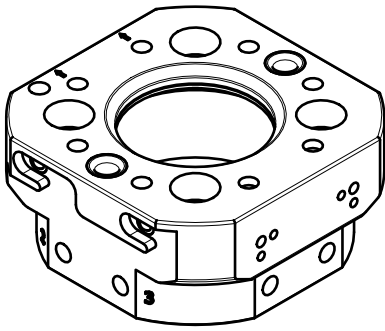
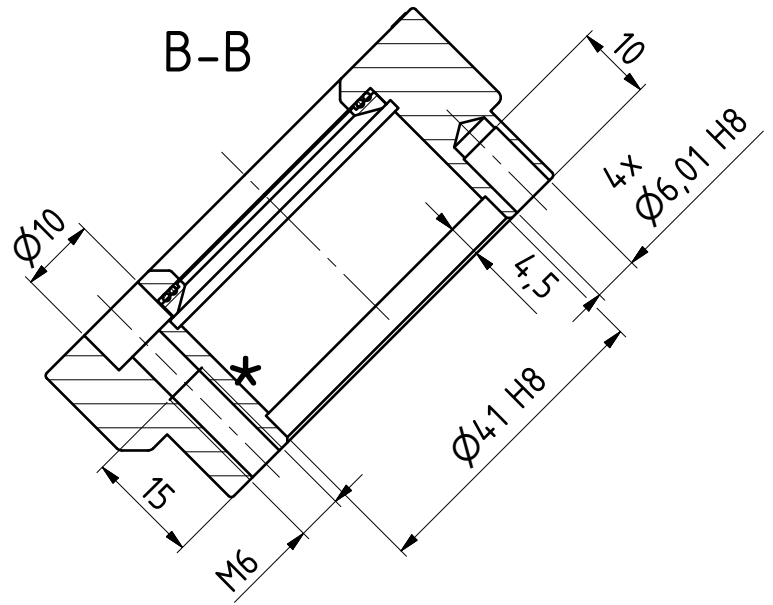
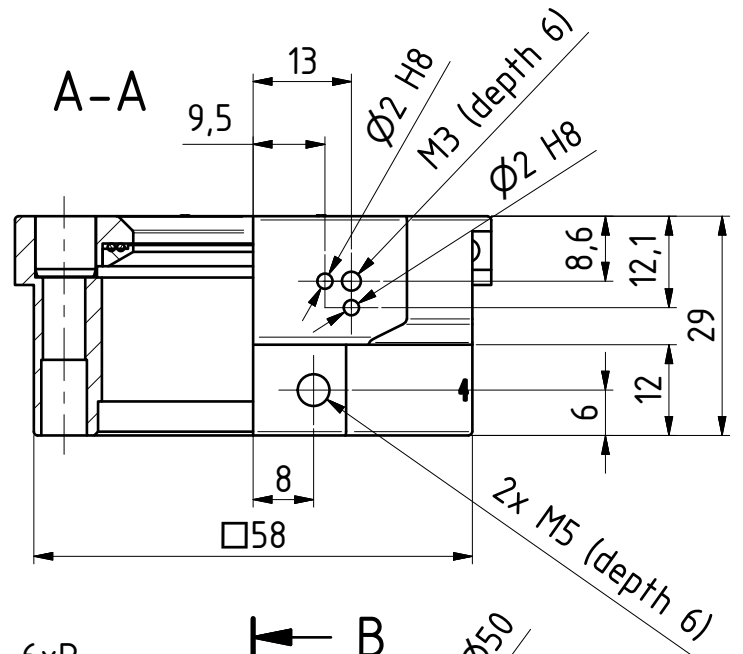
***A**
ISO 4762 M5

***B**
ISO 4762 M6

switching flag
installation

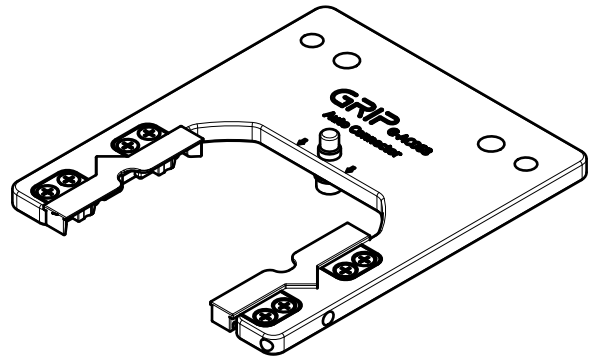
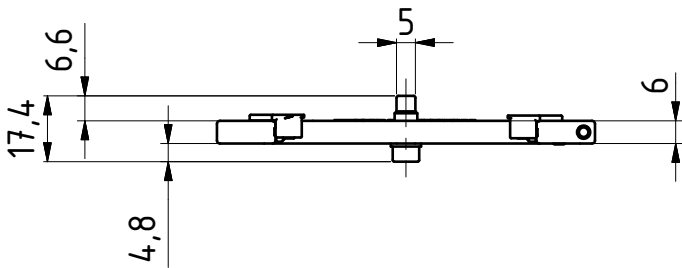
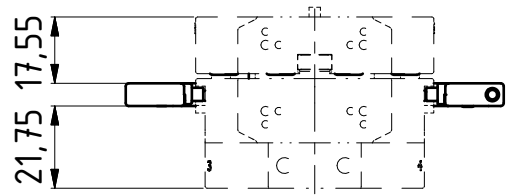
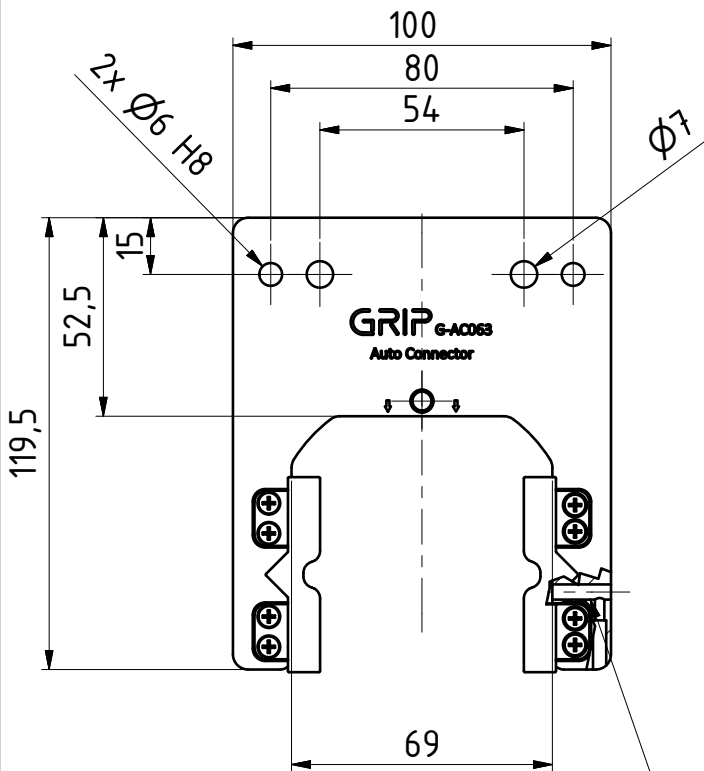
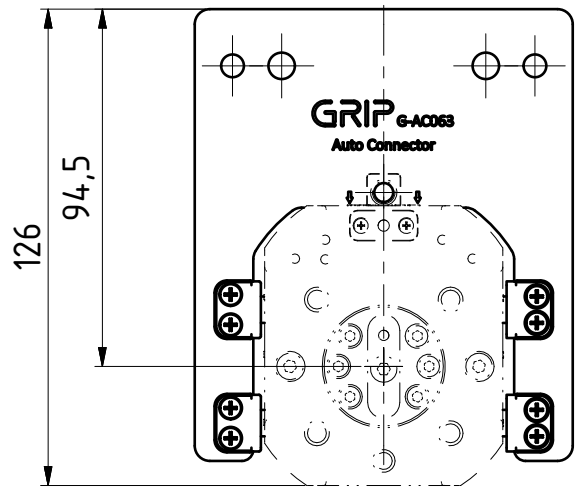
G-AC063-A1-01

optional
Sensor installation

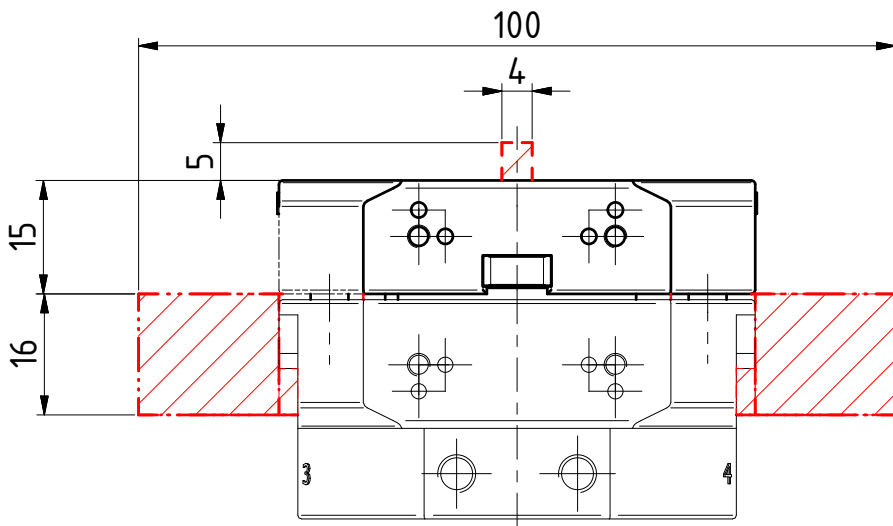
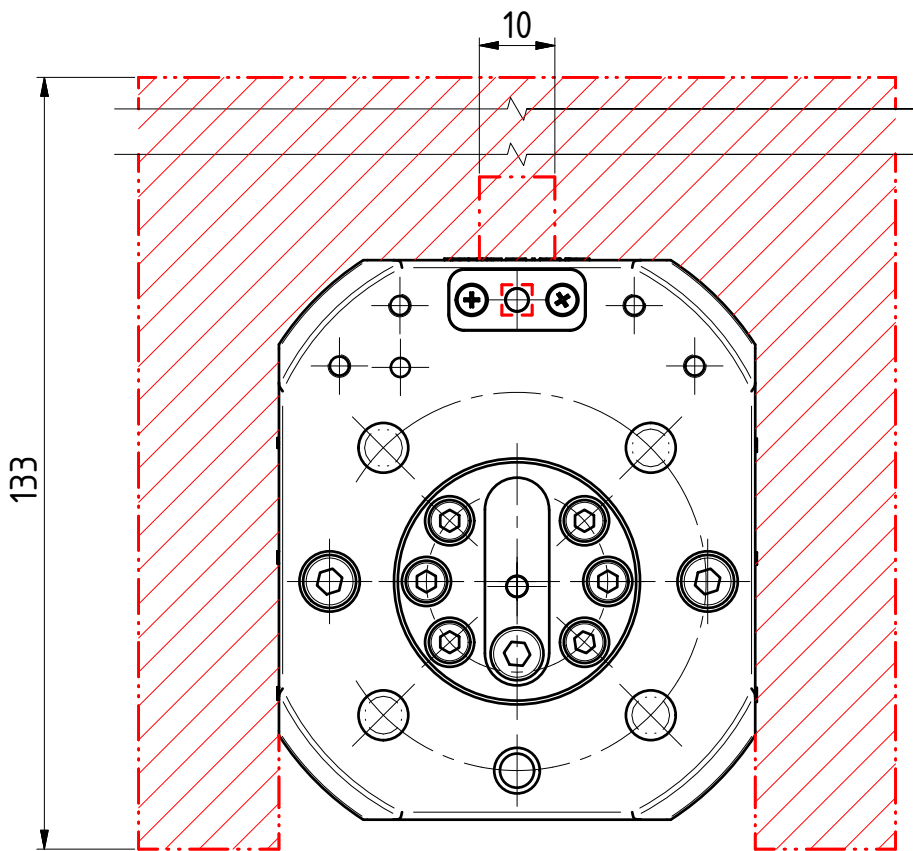
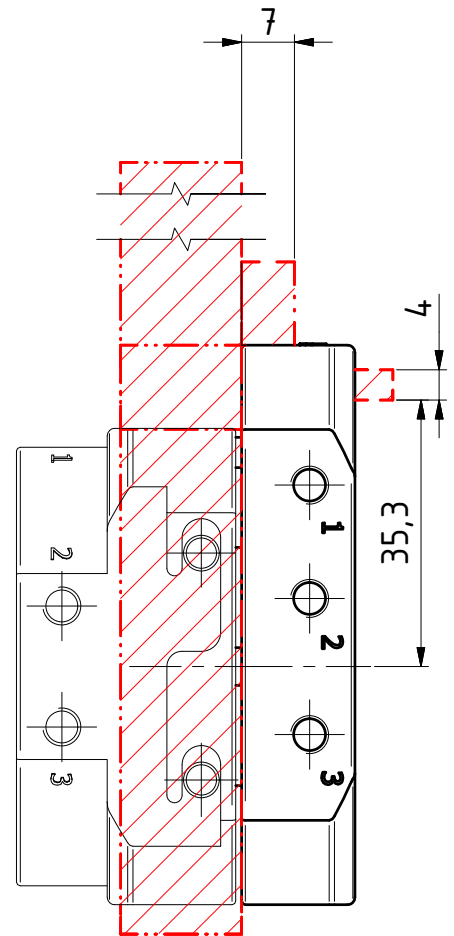
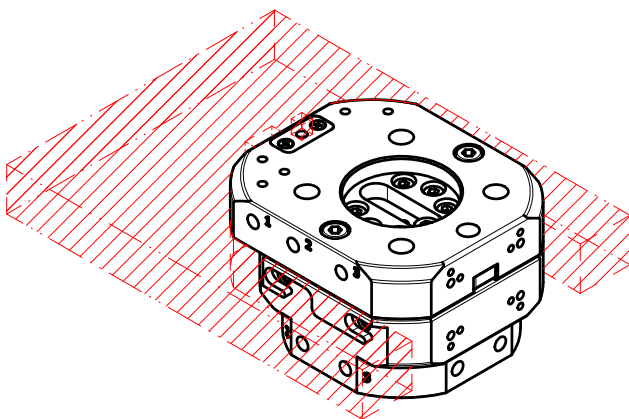
G-AC063 Collision Area

Collision area!
Keep clear!

Do not mount tools in this area.
Risk of collision.

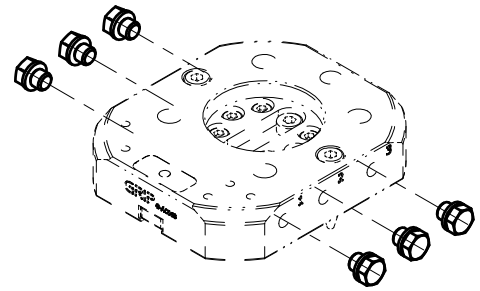
ZG-AC063-BM5-1

6x

Material: Stainless Steel
